## Investigações geotécnicas em taludes rochosos: o caso da escarpa de S. Cristóvão (Cinfães)

DEPARTAMENTO DE ENGENHARIA GEOTÉCNICA

*Projecto apresentado ao Instituto Superior de Engenharia do Porto para cumprimento dos requisitos necessários à obtenção do grau de **Mestre em Engenharia Geotécnica e Geoambiente**, realizada sob a orientação do Professor Helder I. Chaminé, Professor Coordenador com Agregação do Departamento de Engenharia Geotécnica do ISEP.*

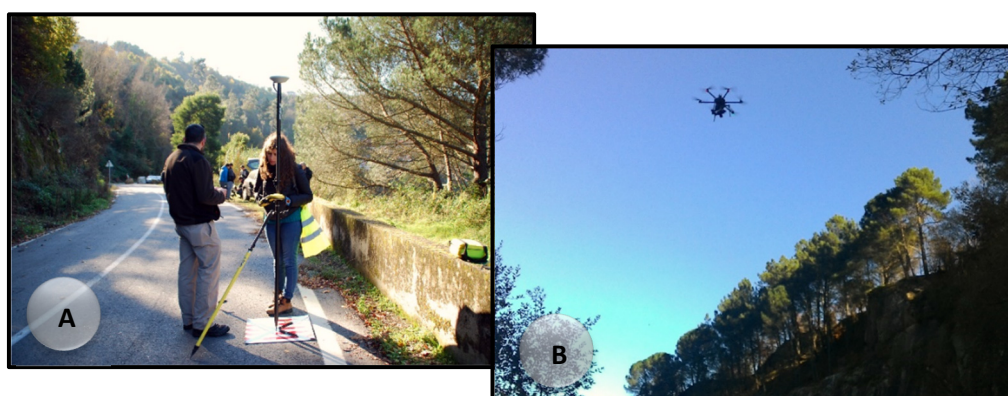
**Figura 5** - Aspetos da monitorização com o VANT, na escarpa rochosa de S. Cristóvão: A) Levantamento de ponto de controlo por GPS para georreferenciação das imagens; B) VANT em operação.

Atualmente, a utilização de VANTs para estudos muito localizados, como é o caso do estudo da escarpa rochosa de S. Cristóvão (Figura 5), revela-se como uma técnica fundamental pela obtenção de informação geográfica de elevada resolução a um custo de aquisição relativamente baixo (comparado a outras tecnologias) e pela rapidez na obtenção de dados e no seu processamento.

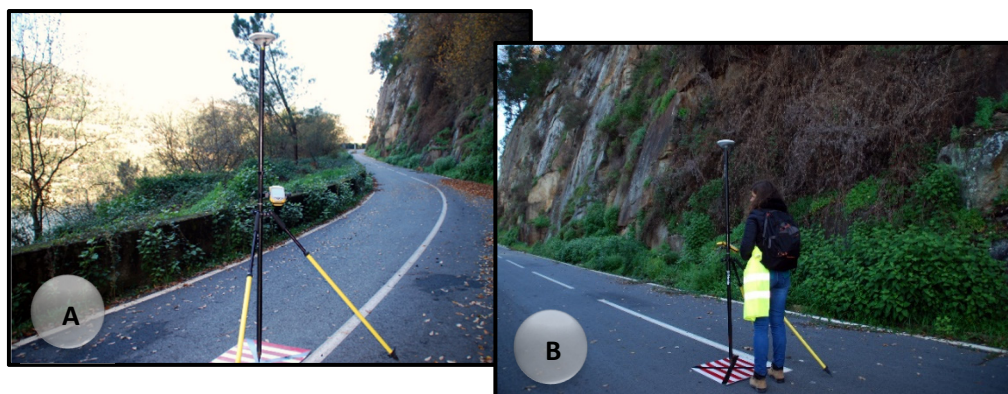
**Figura 7** - A) Exemplo da utilização do GPS de alta precisão Trimble® GeoExplorer na georreferenciação de pontos de controlo para a georreferenciação de imagens; B) Georreferenciação de pontos de controlo para o levantamento VANT.

Nesta fase, georreferenciaram-se ainda alguns pontos ao longo da escarpa, tendo-se recorrido para tal aos equipamentos GPS de alta precisão, GPS Trimble GeoExplorer GeoXH2005 e GeoXH2008 (Figura 7).

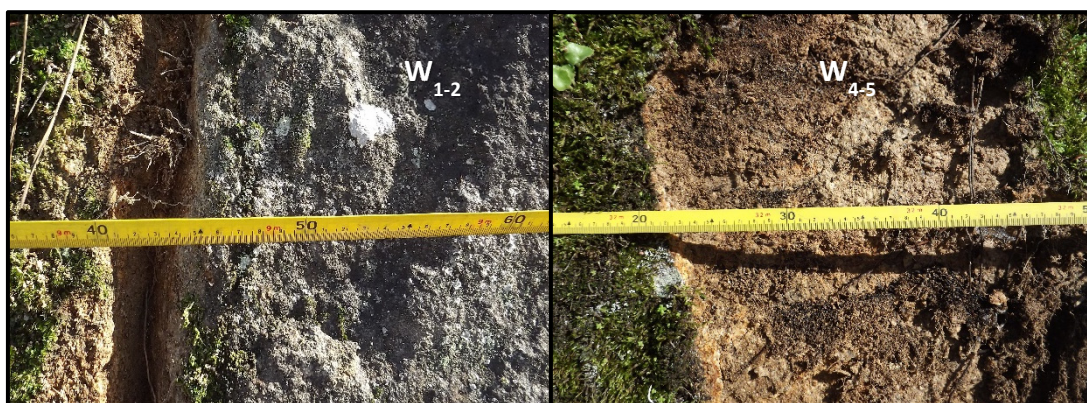
**Figura 11** - Exemplos de diferentes tipos de grau de alteração em maciços rochosos (maciço de S. Cristóvão, Cinfães).

Através da Figura 11 pode-se perceber o que foi explicado anteriormente, ou seja, no mesmo maciço rochoso podem surgir vários graus de alteração, o que vai influenciar o zonamento geotécnico e consequentemente a solução de proteção a implementar.

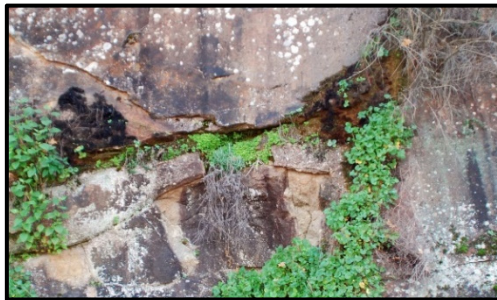
| Preenchimento | | | | | | | | | | | | | | | | | | | | | | | | | | | | | | | | | |
|---|---|---|--|---|---|---|---|---|---|---|---|---|---|---|---|---|---|---|---|---|---|---|--|---|--|---|---|---|---|---|---|---|---|
| Representação esquemática | | Descrição | Preenchimento ou enchimento de uma descontinuidade pode definir-se como sendo o material existente entre as paredes da descontinuidade, ou seja, na abertura da mesma. | Material de medição | Inspeção visual, usando por vezes o tato e a sensibilidade para definir o tipo de material que preenche a descontinuidade. | Exemplo e/ou quadro de classificação | <div>Alguns tipos de preenchimento</div> <div>→ Argila mole ou dura</div> <div>→ Quartzo</div> <div>→ Rocha esmagada</div> <div>→ Terra vegetal</div> <div>→ Outro</div> | | | | | | | | | | | | | | | | | | | | | | | | | | |

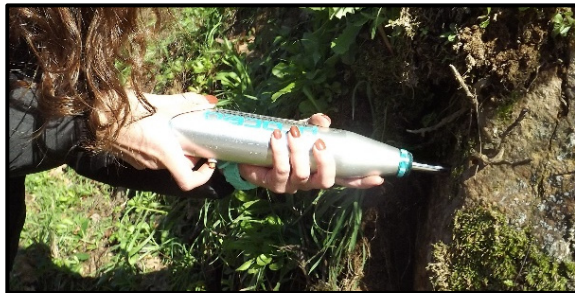
| Preenchimento | | | | | | | | | | | | | | | | | | | | | | | | | | | | | | | | | |
|---|---|---|--|---|---|---|---|---|---|---|---|---|---|---|---|---|---|---|---|---|---|---|--|---|--|---|---|---|---|---|---|---|---|
| Representação esquemática | | Descrição | Está relacionado com a resistência à compressão uniaxial nas paredes das descontinuidades e depende do tipo de matriz rochosa, do grau de alteração e da existência ou não de preenchimento.<br><br>Este parâmetro influencia diretamente a resistência ao corte e a deformabilidade das descontinuidades. | Material de medição | Existem duas possibilidades, dependendo da situação:<br>→ <b>Ensaaios <i>in situ</i>:</b> Martelo de Schmidt;<br><b>Ensaaios laboratoriais:</b> ensaio à compressão uniaxial. | Exemplo e/ou quadro de classificação | <table><tr><th>Valores de MPa</th><th colspan="2">Nomenclatura</th><th colspan="2">Designação</th></tr><tr><td>&gt; 200</td><td>S1</td><td rowspan="2">S1-2</td><td>Muito elevada</td><td rowspan="2">Elevada</td></tr><tr><td>60 – 200</td><td>S2</td><td>Elevada</td></tr><tr><td>20 – 60</td><td colspan="2">S3</td><td colspan="2">Média</td></tr><tr><td>6 – 20</td><td>S4</td><td rowspan="2">S4-5</td><td>Baixa</td><td rowspan="2">Baixa</td></tr><tr><td>&lt; 6</td><td>S5</td><td>Muito baixa</td></tr></table> | Valores de MPa | Nomenclatura | | Designação | | > 200 | S1 | S1-2 | Muito elevada | Elevada | 60 – 200 | S2 | Elevada | 20 – 60 | S3 | | Média | | 6 – 20 | S4 | S4-5 | Baixa | Baixa | < 6 | S5 | Muito baixa |

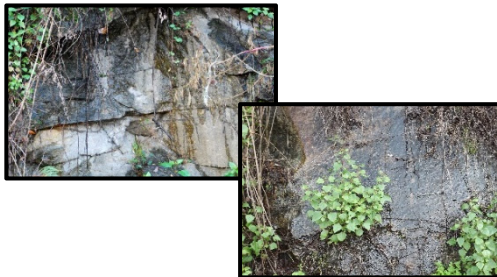
| Preenchimento | | | | | | | | | | | | | | | | | | | | | | | | | | | | | | | | | |
|---|---|---|--|---|---|---|---|---|---|---|---|---|---|---|---|---|---|---|---|---|---|---|--|---|--|---|---|---|---|---|---|---|---|
| Representação esquemática | | Descrição | É determinada pelo fluxo de água que percorre livremente as paredes das descontinuidades ou todo o maciço.<br>Caso exista no maciço elevados caudais de água significa que poderá haver alguns problemas de instabilidade do mesmo. | Material de medição | Inspeção visual e sensibilidade ao tato. Não se deve descorar de qualquer informação que se ache relevante, apontando-a assim nas observações da ficha de campo. | Exemplo e/ou quadro de classificação | <table><tr><th>Nomenclatura</th><th>Designação</th></tr><tr><td>S</td><td>Seco</td></tr><tr><td>H</td><td>Húmido</td></tr><tr><td>G</td><td>Gotejante</td></tr><tr><td>F</td><td>Fluxo</td></tr></table> | Nomenclatura | Designação | S | Seco | H | Húmido | G | Gotejante | F | Fluxo | | | | | | | | | | | | | | | | |

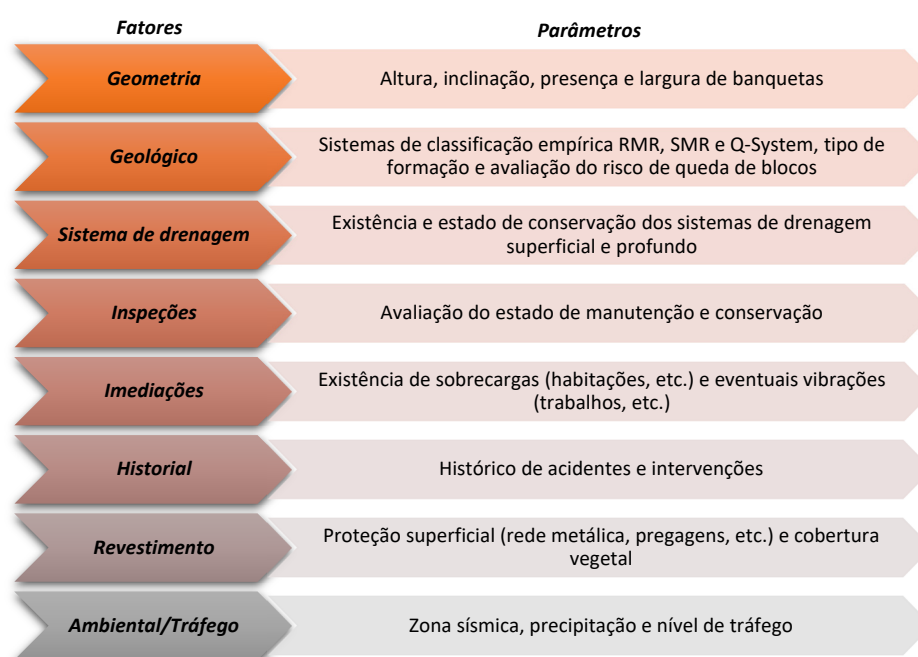
Para se avaliar os taludes rochosos deve-se ter em conta diversos fatores, sendo que estes vão influenciar diretamente a estabilidade ou instabilidade dos mesmos. Considerando propostas das Estradas de Portugal e do Roteiro para Avaliação de Estabilidade de Rochas e Maciços Rochosos, desenvolvido pelo Instituto de Pesquisas Tecnológicas no Brasil e por Gao et al., (2011), foram definidos os parâmetros necessários para avaliar de forma fiável os taludes de escavação em rocha (Pinheiro et al., 2015). Assim, na Figura 27 pode-se visualizar os principais fatores e os respectivos parâmetros a serem avaliados.

**Figura 27** - Identificação dos fatores e parâmetros em avaliação na proposta para o índice de qualidade (adaptado de Pinheiro et al., 2015).

Este método permite a cotação parcial de cada um dos fatores, de modo a permitir uma percepção rápida e funcional dos taludes em termos mecânicos e definir quais apresentam maior e menor risco, podendo assim, intervir atempadamente. A metodologia consiste em definir, no máximo, 5 intervalos, com a respetiva ponderação que pode variar entre 1 e 5.

Para que seja possível determinar o índice de qualidade devem ser avaliados diversos parâmetros e cujas cotações atribuídas a cada um pode variar também entre 1 e 5. Os fatores que influenciam esta análise e avaliação de qualidade do talude já foram apresentados anteriormente na Figura 27,

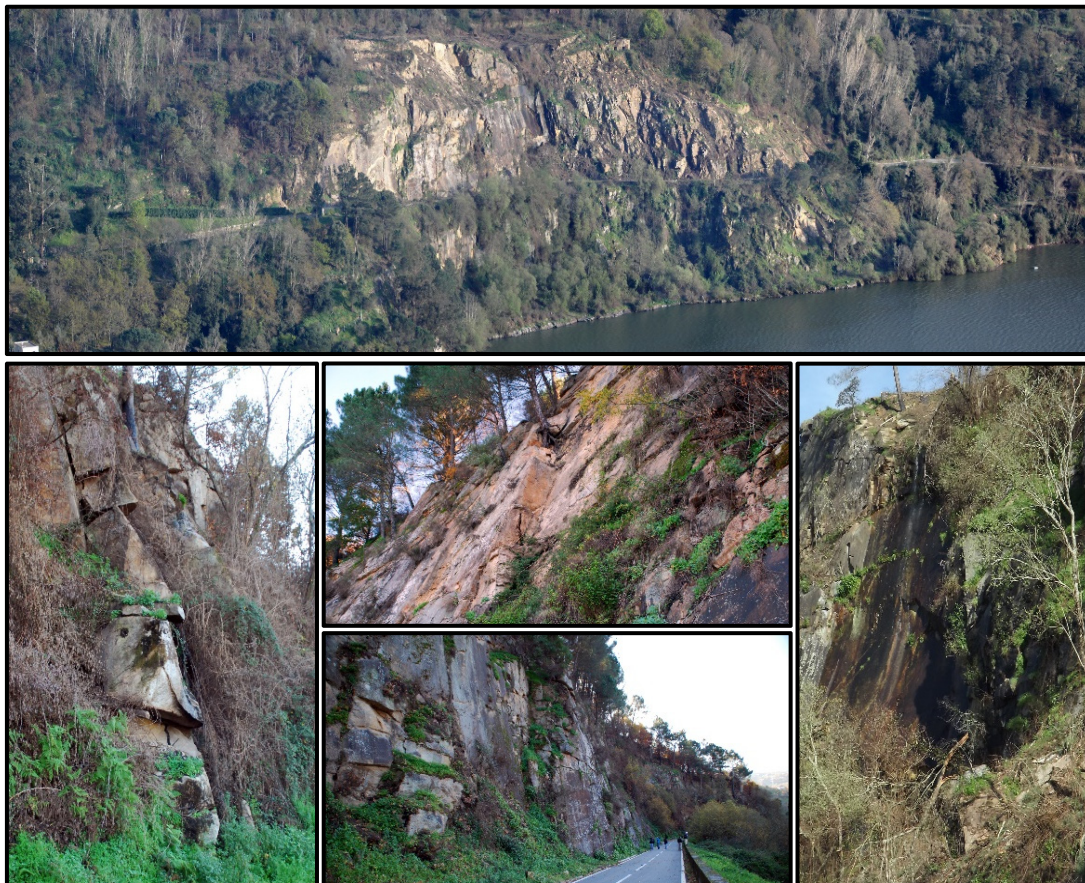
Na Figura 40 é possível visualizar vários aspetos da escarpa de S. Cristóvão, nomeadamente: a vista geral da área em estudo, com a vegetação de elevado porte na zona superior da escarpa e a rocha nua na parte inferior até à estrada municipal afetada pela queda dos blocos rochosos, a evidência da queda de blocos, as condições de elevada instabilidade, os declives acentuados e a quantidade de água presente em certas zonas da escarpa.

**Figura 40** - Aspetos gerais da escarpa rochosa de S. Cristóvão.

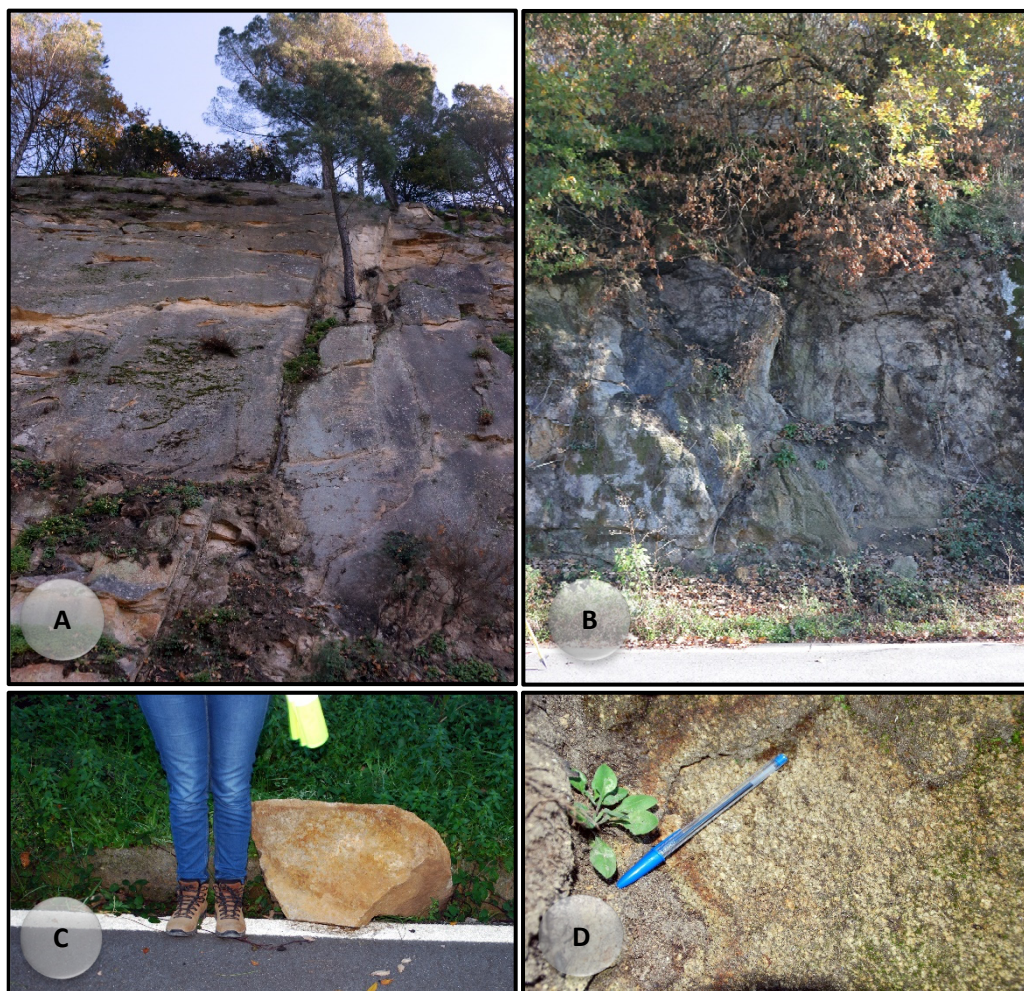
**Figura 43** - Aspectos de campo das formações geológicas aflorantes na área de S. Cristóvão: A) falha subvertical; B) alteração do granito; C) bloco rochoso destacado do maciço; D) pormenor do granito de grão médio.

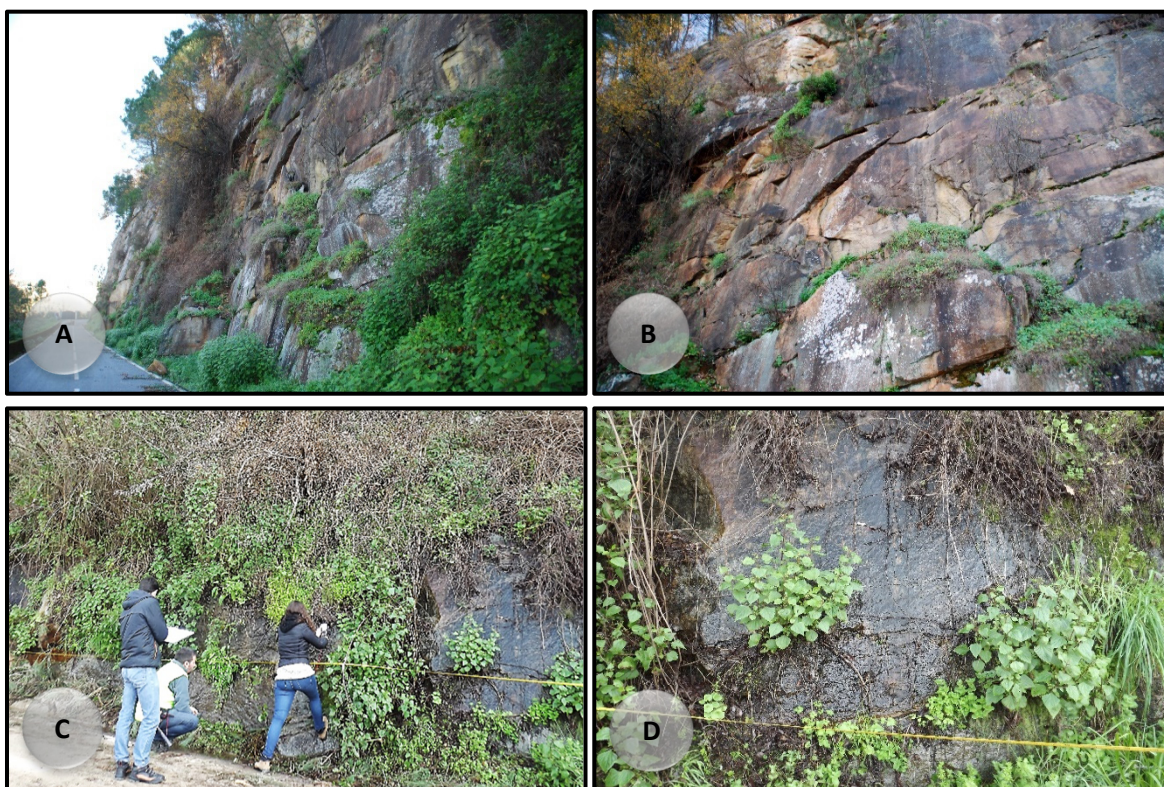
**Figura 50** - Aspetos gerais da Zona Geotécnica 3: A) vista do maciço rochoso cartografado; B) família de descontinuidades sub-paralela ao talude (NNE-SSW) e compartimentação em grande do maciço com blocometria típica romboédrica a prismática na qual se evidencia as descontinuidades sub-horizontais; C) zona do talude muito húmida e com muita vegetação; D) pormenor da foto reproduzida em C), onde se observa a escorrência, por vezes, com fluxo de água.

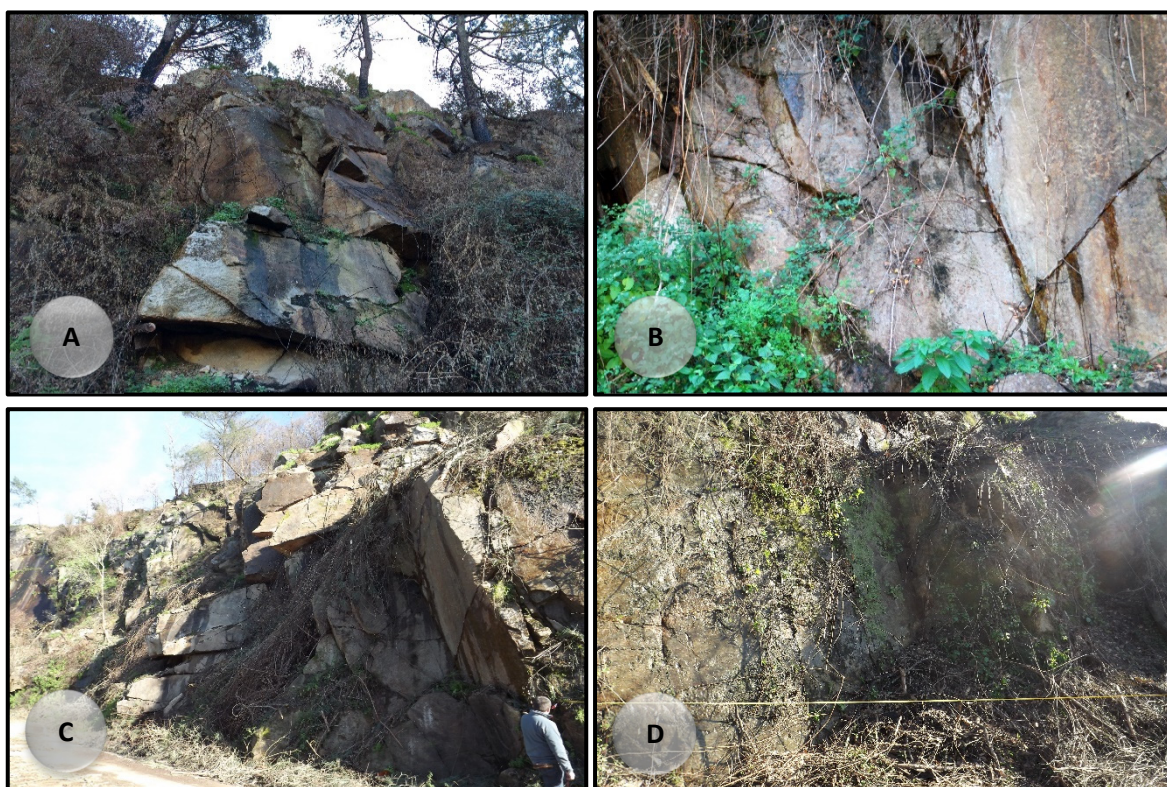
**Figura 51** - Aspetos gerais da Zona Geotécnica 4: A) vista do topo superior do maciço rochosos cartografado onde se observa o grau de compartimentação do maciço e rotura mais típica associada (planar), com geometria prismática; B), C) compartimentação em grande do maciço, evidenciando-se os potenciais tipos de rotura (por cunha); D) pormenor de caixa de falha do sistema análogo à falha regional do Carrapatelo (Teixeira et al., 1968; Teixeira, 1973).

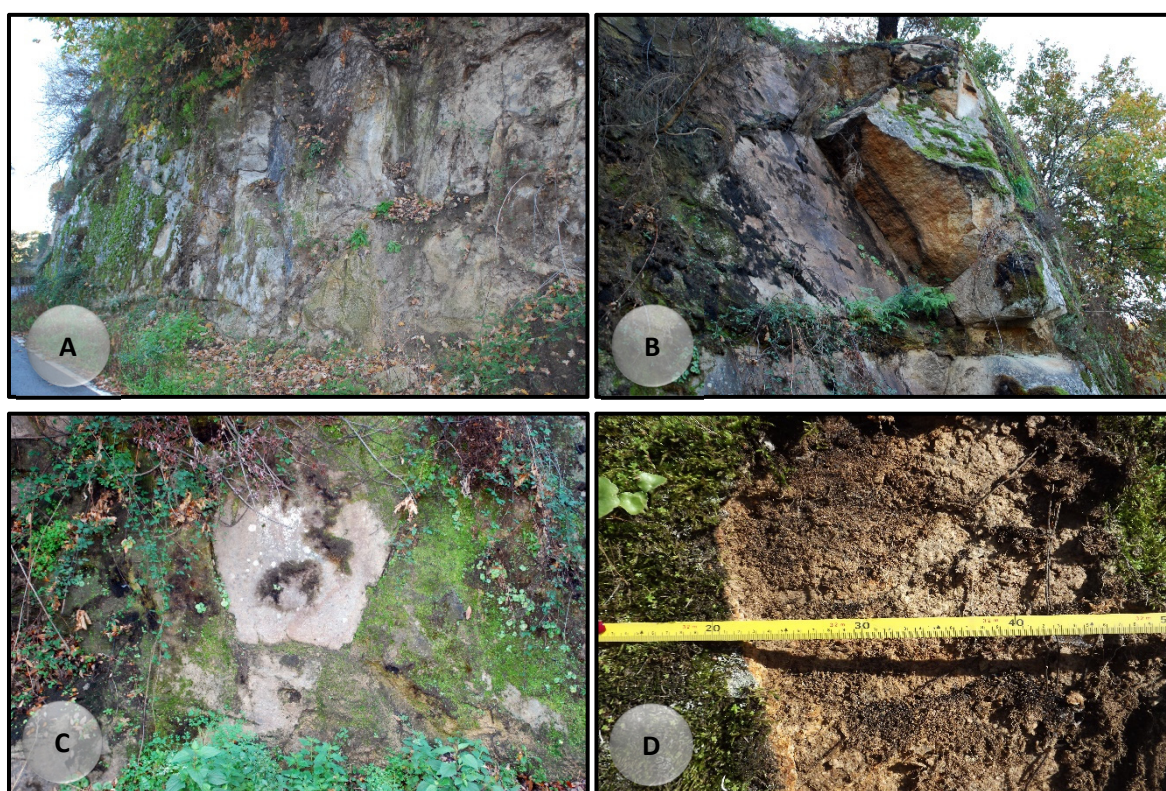
**Figura 52** - Aspectos gerais da Zona Geotécnica 5: A), B), C) vista geral do maciço rochoso muito alterado e por vezes com passagens medianamente alteradas (ver foto D); D) pormenor do grau de alteração típico da maior parte do maciço ( $W_{4-5}$ ), encontrando-se muito arenizado e argiloso, de tons amarelados.

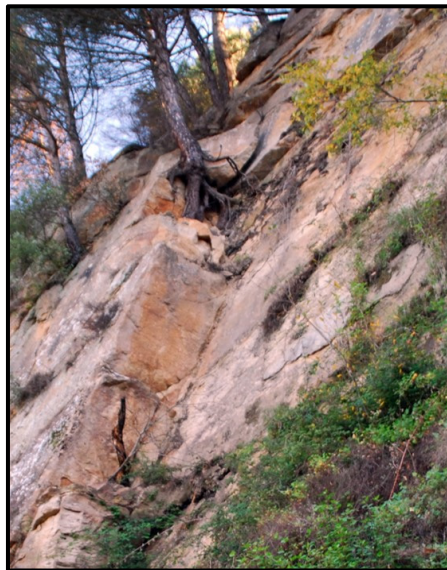
- A presença de vegetação arbustiva e arbórea, predominantemente constituída por pinheiro manso (*Pinus pinea*) e carvalho-alvarinho (*Quercus robur*) tendo uma maior persistência no topo da escarpa e mesmo em alguns locais com inclinação relativamente elevada. Este fator constitui um fator de instabilidade juntamente com a pressão induzida pelas raízes que se desenvolvem ao longo das descontinuidades do maciço rochoso. Para além disso, a sua existência aumenta consideravelmente o risco de incêndio. Neste momento esta vegetação já foi removida, mas é necessário haver uma manutenção frequente, de modo a que esta não se volte a desenvolver-se na escarpa (Figura 65);

**Figura 65** – Instabilização provocada pelas raízes.

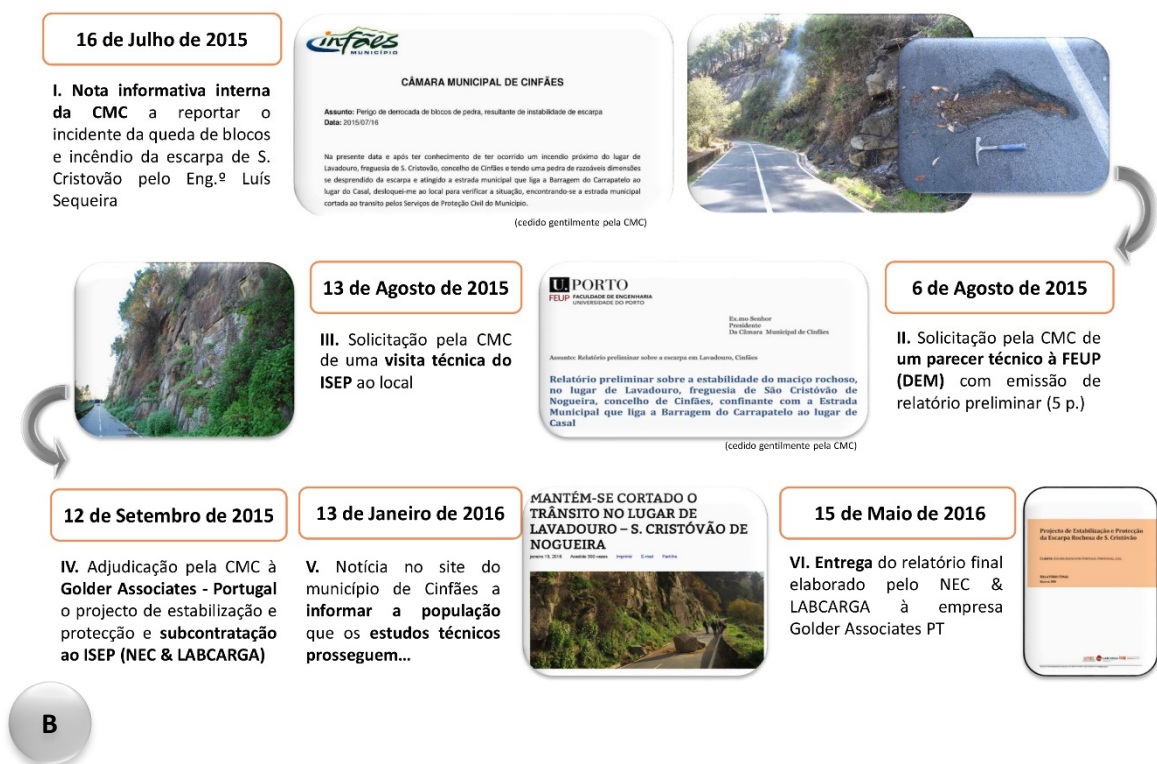
Em jeito de remate final a Figura 69A apresenta o fio do tempo das intervenções na designada escarpa de S. Cristóvão, ou seja, desde a exploração do maciço rochoso aquando da construção da barragem do Carrapatelo (anos 1960, Século XX) passando pelo incidente da queda de bloco em 16 de julho de 2015 até ao dia em que ocorreu a reabertura da estrada municipal (26 de maio de 2017). Em contrapartida na Figura 69B ilustra-se um fio do tempo em que se esboça as notícias públicas difundidas à população pela Câmara Municipal de Cinfães e os relatórios técnicos promovidos por instituições e empresas envolvidas nos estudos de projeto, de solução e colocação da proteção do maciço rochoso. De facto, este relatório de projeto beneficiou imenso de a signatária ter tido o privilégio de calcorrear a escarpa de S. Cristóvão, praticamente, após o incidente pós-julho de 2015 até às intensas investigações geotécnicas *in situ* e estudo geomecânico que possibilitaram uma melhor modelação geotécnica e acompanhamento, em parte, da solução de proteção do maciço de S. Cristóvão, lugar do Lavadouro (Cinfães).

**Figura 69 - A) Fio do tempo do incidente na escarpa de S. Cristóvão (2015/2016); B) Interações entre a CMC e as diversas empresas e instituições envolvidas.**
